Oggetto: Trasmissione rendiconto finale gestione provvisoria piscina Comunale di Viterbo.

# **Piscina Comunale di Viterbo RELAZIONE SULLA GESTIONE**

(Periodo Giugno-Dicembre 2019)

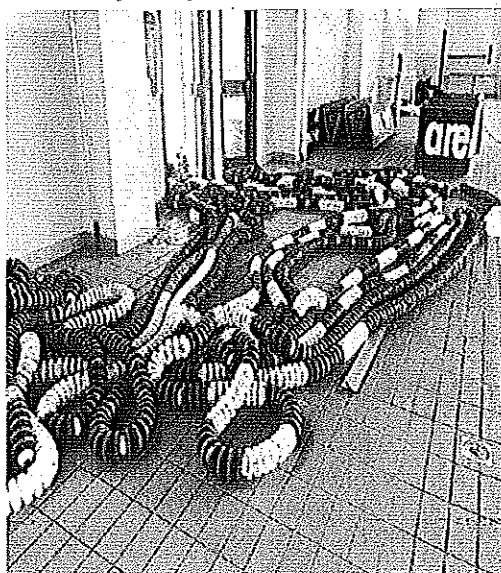
*Materiale didattico giacente su piano vasca*

Le prime lavorazioni rese necessarie hanno riguardato la messa in sicurezza della vasca coperta, con la sistemazione, il carico e il riordino della notevole quantità di materiale giacente in stato di abbandono. Quindi sono state rinforzate, con nuovi elementi in acciaio parte delle ringhiere delle tribune, alcuni staffaggi a muro e tutte le canalizzazioni dell'aria verticali ammalorate.

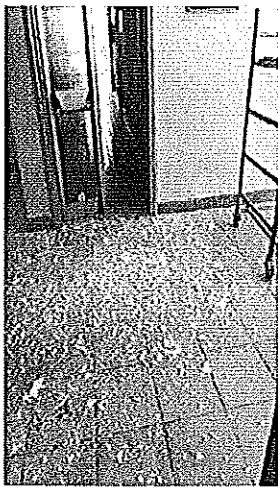
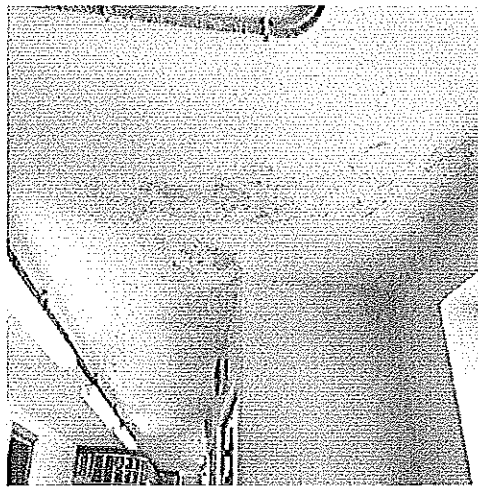
Linee elettriche dismesse

Contemporaneamente sono stati fatti i ripristini funzionali di tutto l'impianto elettrico di illuminazione e forza motrice, verificando le linee di alimentazione, le apparecchiature di comando e
